Ein Gigant schwächelt

Nach einem Kurzschluss wird die Schleuse Esterholz für mehrere Millionen Euro saniert

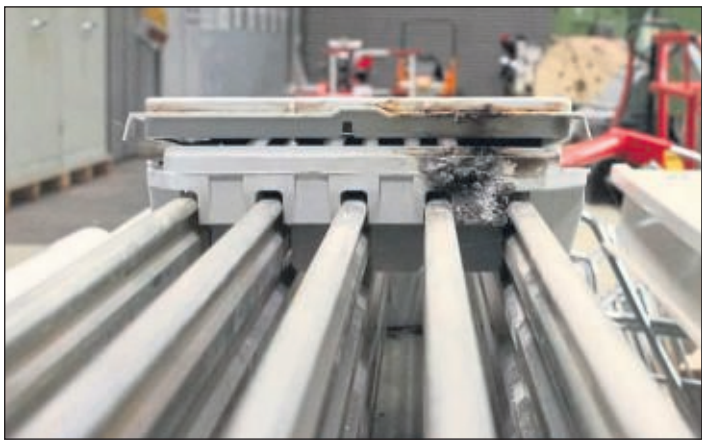
Das Corpus Delicti: Eine durchgeschmorte Stromschiene liegt zur Untersuchung im Pumpenhaus der Schleuse Esterholz.

„Auslöser war ein Kurzschluss Mitte März“, sagt Arno Liebrecht, stellvertretender Leiter des Wasserstraßen- und Schifffahrtsamts Uelzen. Das Corpus Delicti hängt unter der Decke des Gangs: eine dicke Stromschiene, die einmal im Ring durch die gesamte Anlage läuft. Ein halber Kilometer Leitung, der eine Leistung von 1,7 Millionen Watt aufnimmt, um Schleusentore, Wasserklappen

und Pumpen anzutreiben. Doch Wassertropfen haben diese Lebensader der Schleuse lahmgelegt.

Verrostete Träger zeigen das Werk des Kondenswassers. An einigen Stellen haben Mitarbeiter die Schiene mit Folie abgedeckt, denn auch die Baustelle braucht Strom. Viel Strom. Und deshalb wurde die Anlage erst mal wieder notdürftig flottgemacht. Die Baudrockner laufen immer. „Der

Beton arbeitet das ganze Jahr. Dabei bilden sich Risse“, erklärt Liebrecht. „Daraus kann Wasser tropfen.“ Nach der Sanierung wird der neue Stromleiter deshalb eine dachförmige Abdeckung erhalten.

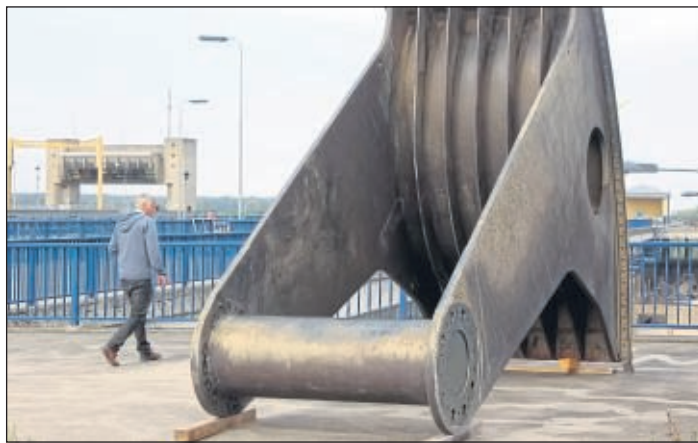
Ein ausgebauter Drehverschluss liegt auf dem Schleusengelände. In die Lager ist Wasser eingedrungen.

Doch die Lager der Klappenantriebe sind beschädigt. Möglicherweise ist Wasser eingedrungen. Warum sie undicht sind und warum es zu dem Kurzschluss kam, wird die Experten noch länger beschäftigen. Die Reparatur kann nicht warten. Allein im vorigen Jahr passierten knapp 17 000 Schiffe die Schleuse „Wir reden über mehrere Millionen Euro, die wir für die Sanierung ausgeben“, betont Liebrecht. In der nächsten Woche starten die Arbeiten.

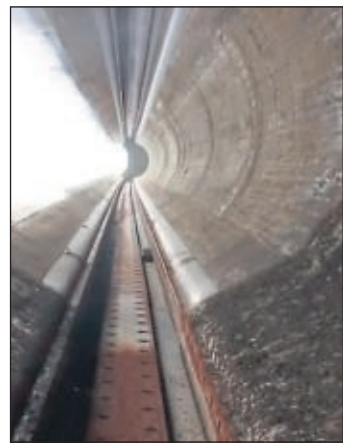
Rost und Riefen in der Führung der Schwimmpoller.

Schleusenbecken. Mit zusätzlichen Sperren im Ober- und Unterwasser ist der Arbeitsbereich drei Meter unter Kanalniveau gesichert. Stille. Die riesigen Schwimmpoller, an denen die Schiffe bei der Schleusung festmachen, liegen auf der Betonsohle verstreut wie Bauklötze. Ihre Führungen in den Wänden sind verrostet, teilweise haben sich Riefen eingeschürft. Deshalb müssen sie erneuert werden. „Es besteht die Gefahr, dass die Poller hängenbleiben“, erläutert Liebrecht.

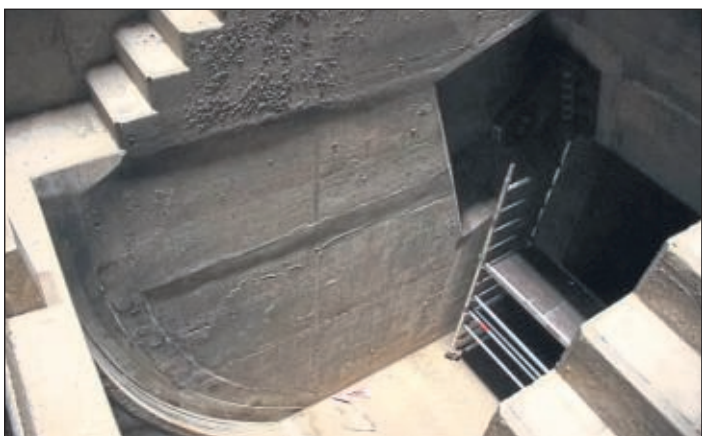
Wieder zurück in den Hauptgang, wo übermannsgroße Kolben stillstehen. Wieder eine Stahltür. Blick in einen Schacht der Sparwasserbehälter. Fahles Licht von oben, schmale Betontreppen ohne Geländer. Am Grund zeichnet sich der Lauf einer ausgebauten Drehklappe ab. Wenn sie sich öffnet, strömt das Wasser aus Löchern im Boden in die Schleusenammer und hebt auf diese Weise die Schiffe an, bis sie 23 Meter höher ihre Fahrt im Oberlauf fortsetzen können.

Durch Schächte wie diesen strömt das Wasser in die Schleusenammern. Unten ist einer der Drehverschlüsse ausgebaut.
